## **DIAGNOSTIC**

**Étude de faisabilité  
pour la création d'une crèche  
Rue des Ecoles  
63480 VERTOLAYE**

PLAN 200

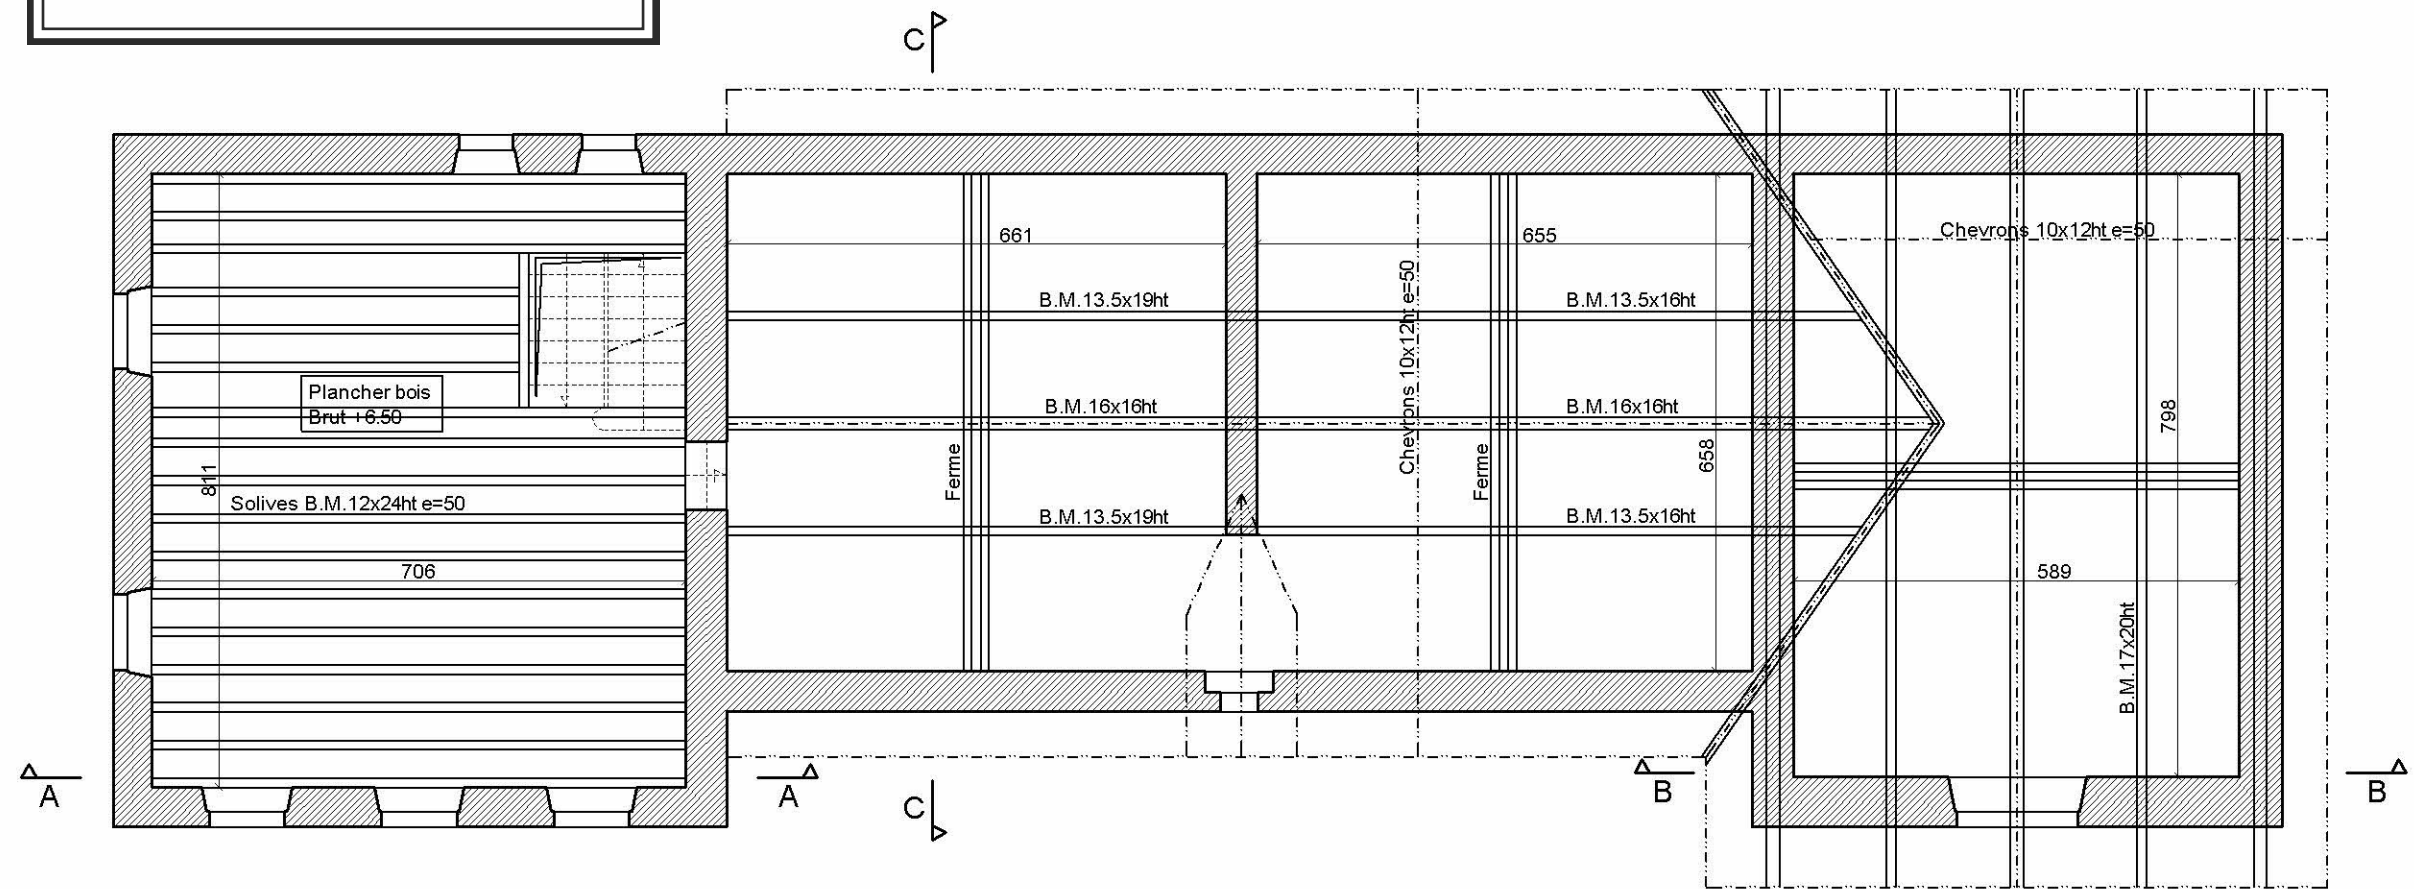
PLANCHER HAUT DU NIVEAU 1 éch.1/100

Les planchers de l'étage et des combles de l'aile Sud sont constitués de solives bois massif 12x24ht espacées de 50cm.

Les solives sont sous-dimensionnées pour supporter une charge permanente de 100daN/m<sup>2</sup> et une surcharge de 150daN/m<sup>2</sup> (contrainte 82bars<110bars, flèche 3.39cm> L/400). La flèche calculée dépasse largement la flèche admissible. Ces planchers présentent une souplesse excessive. Ils doivent être renforcés ou remplacés.

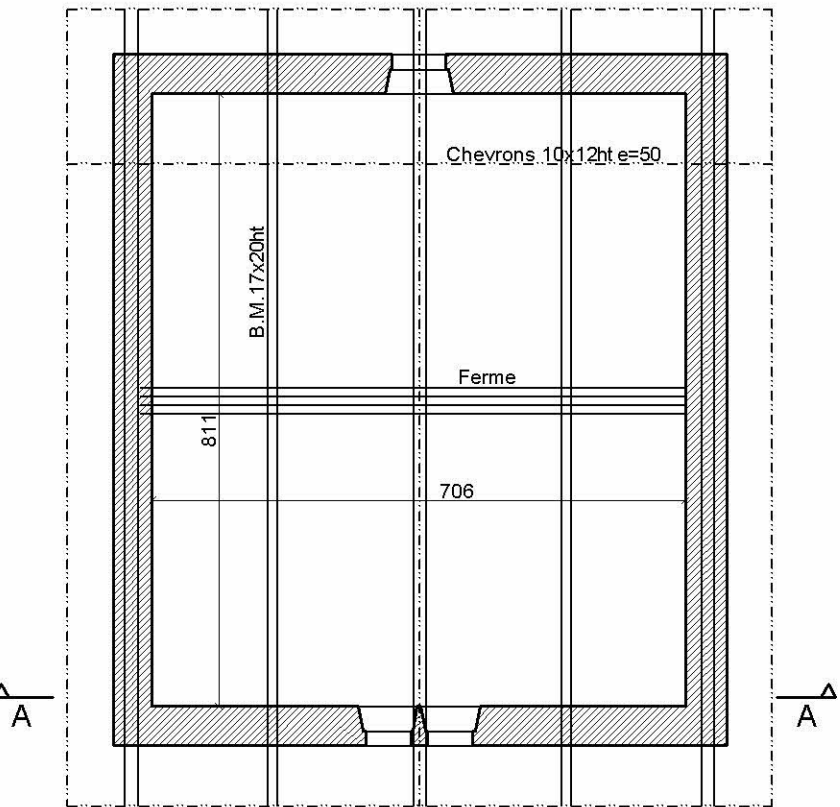
PLANCHER HAUT DU NIVEAU 2 éch.1/100

Le plancher des combles de l'aile Nord n'a pas été reconnu (inaccessible).

Le plancher des combles de l'aile Nord n'a pas été reconnu.
